# PROTOKÓŁ OKRESOWEJ KONTROLI PIĘCIOLETNIEJ – PRZEGLĄDU ROZSZERZONEGO OBIEKTU MOSTOWEGO

W CIĄGU DROGI POWIATOWEJ: NR P- 45-224 (ul. PIOTROWSKIEGO),  
W KM 0+900 W MIEJSCOWOŚCI WAŁBRZYCH – MOST PRZEZ RZEKĘ  
PEŁCZNICĘ

**JNI: 35008789**

październik 2016 r.

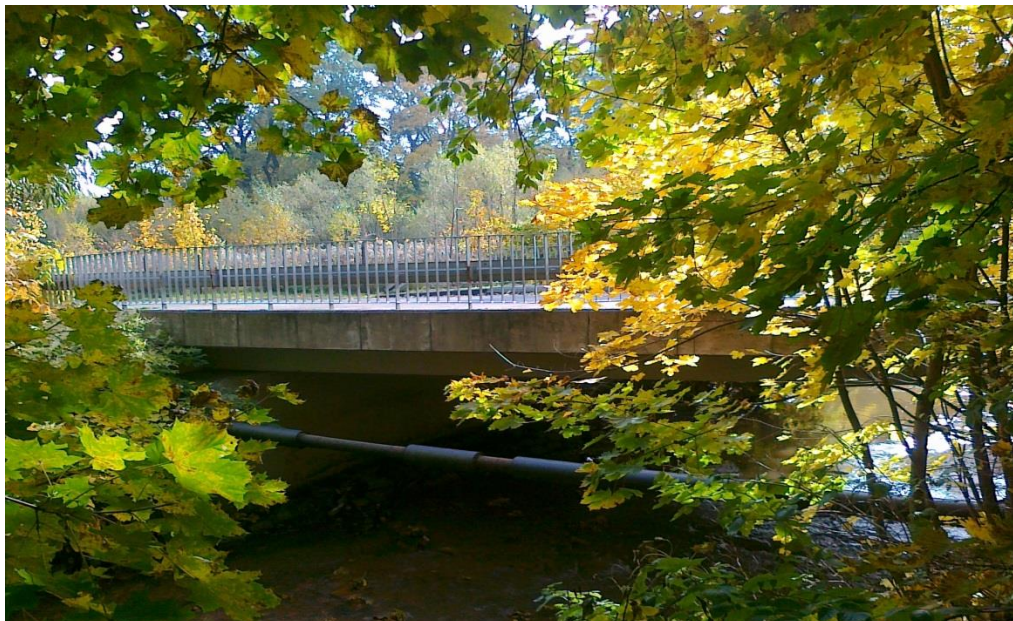
**Zdj. nr 1.** Widok mostu z boku - od strony dolnej wody. Balustrada stalowa oraz struktura powierzchni betonowych: wspornika kapy chodnikowej oraz widocznej części żelbetowej płyty pomostu – w stanie dostatecznym. Zauważalne ślady korozji biologicznej (mchy) i chemicznej (wykwity i plamy) na bocznej powierzchni wspornika chodnikowego oraz ogniska korozji na elementach stalowych balustrady, w szczególności na słupkach w miejscach przymocowania bariery ochronnej – powłoka malarska stanowiąca zabezpieczenie antykorozyjne balustrady jest zniszczona w ca 10%. Plamy i przebarwienia struktury betonu pochodzące od wylugowanego wodorotlenku wapniowego ze spoiwa cementowego, świadczą o obecności jonów  $Cl^-$  w betonie (obniżają mrozoodporność konstrukcji i stanowią bezpośrednie zagrożenie korozyjne dla stali zbrojeniowej).

- W latach 2017-20 sukcesywnie, w miarę posiadanych środków finansowych w ramach BUM należy przewidzieć do wykonania prace związane z zabezpieczeniem antykorozyjnym odkrytych powierzchni betonowych elementów konstrukcyjnych mostu, przy użyciu powłok poliuretanowych (PCC) co pozwoli: zredukować nasiąkliwość powierzchniową betonu i wchłanianie substancji szkodliwych, zwiększyć odporność na mróz i mgłę solną, hamować dyfuzję CO<sub>2</sub> (zabezpieczać otulinę zbrojenia przed karbonatyzacją) oraz nie hamować dyfuzji pary wodnej („oddychanie betonu”). W pierwszej kolejności należy:

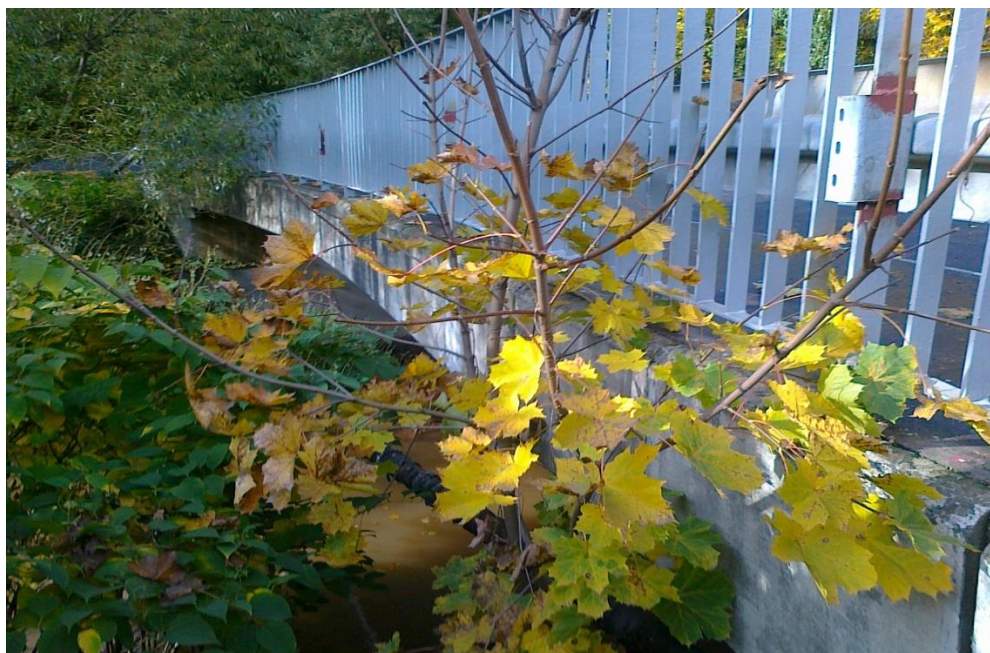
**Zdj.nr 2.** Widok na most z boku, od strony górnej wody – opis widocznej konstrukcji mostu: j/w.

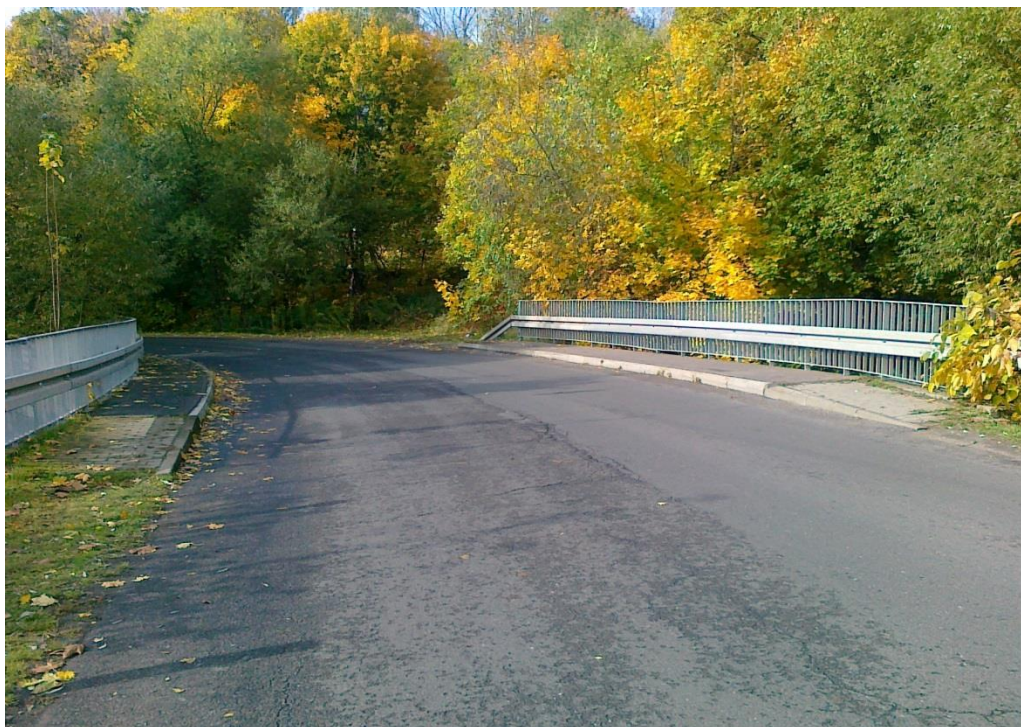
**Zdj. nr 4.** Widok bitumicznej nawierzchni jezdni mostu i na dojeździe do obiektu (w kierunku ul. Wrocławskiej) – struktura bitumicznej warstwy ścieralnej w stanie dostatecznym, bez wykruszeń i uszkodzeń, widoczne są w strukturze warstwy ścieralnej, wykonanej z betonu asfaltowego, plamy zawilgocenia świadczące o zwiększonej nasiąkliwości nawierzchni. Widoczne są również nieszczelności w podłużnym połączeniu technologicznym nawierzchni bitumicznej. Nawierzchnia z betonu asfaltowego na dojazdach do mostu posiada uszkodzenia w postaci wielokierunkowych spękań i wykruszeń.

| <b>KARTA PRZEGLĄDU ROZSZERZONEGO MOSTU</b> | | <b>3a</b> |
|--|---|---|
| <b>11.</b> | <b>Dojazdy do mostu :</b><br><i>Stan dojazdów do mostu jest dostateczny, bitumiczna nawierzchnia wymaga remontu cząstkowego.</i> | |

3. wykonać doraźnie naprawę i uzupełnienie ubytków nawierzchni dojazdów – 2017r.,
  4. wykonać doraźnie zabezpieczenie antykorozyjne konstrukcji stalowych balustrad w miejscach stwierdzonych ognisk korozji (2017r.) oraz przewidzieć w planach BUM na lata 2019-2020 odnowienie powłoki malarskiej na całej powierzchni balustrad,

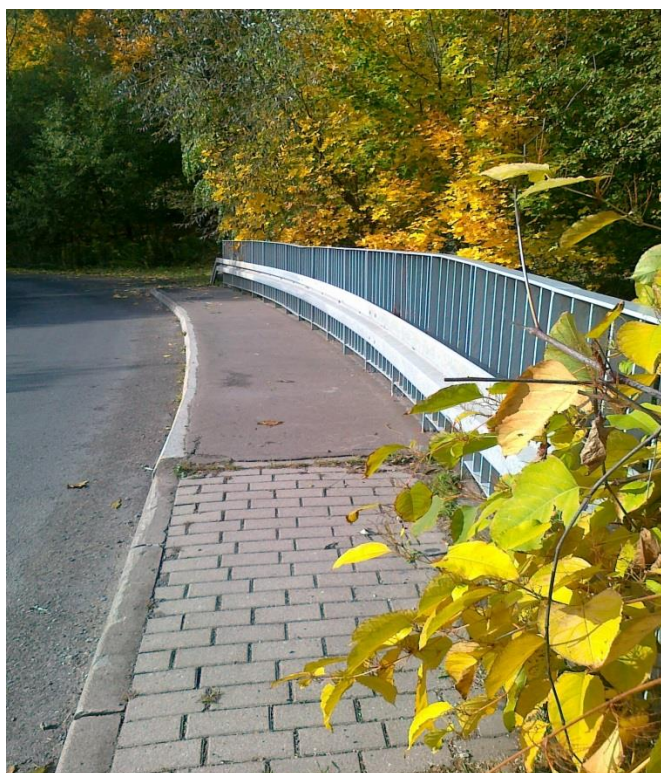
**Zdj.nr 6.** Widok balustrady stalowej i strefy chodnika (od strony dolnej wody) – opis elementów konstrukcyjnych j/w.

| <b>KARTA PRZEGLĄDU ROZSZERZONEGO MOSTU</b> | | <b>3</b> |
|--|--|---|
| <b>5.</b> | <b>Poręcze i bariery :</b><br><i>Obustronne balustrady wykonane z elementów stalowych (płaskowniki), są w stanie dostatecznym, nie posiadają uszkodzeń mechanicznych i są zabezpieczone powłokami antykorozyjnymi, wymagającymi odnowienia powierzchni na ca 10%. Lokalnie widoczne są ogniska korozji, szczególnie na pochwytach i słupkach w miejscach ich osadzenia w konstrukcji betonowej wsporników. Korozja występuje w postaci złuszczeń powłoki i rdzawych zacieków na elementach stalowych. Na balustradach zamontowane są prowadnice stalowych barier ochronnych (typ SP-06).</i> | |

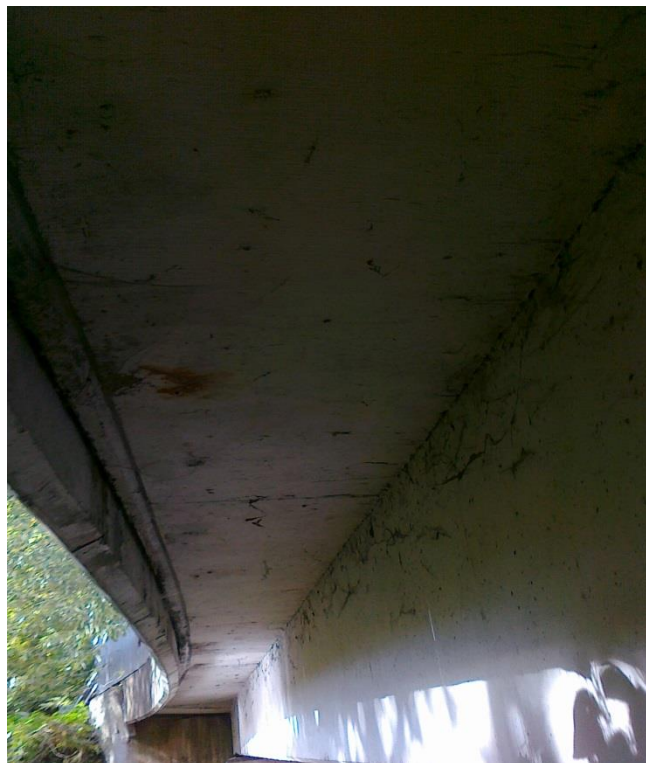
**Zdj. nr 9.** Widok obiektu z boku (od strony górnej wody) – widok wspornika chodnikowego w stronę przyczółka lewobrzeżnego; zauważalne drobne ślady korozji na przypowierzchniowej spodniej warstwie betonu wspornika chodnikowego, co może świadczyć o obecności jonów  $Cl^-$  w betonie w wyniku destrukcyjnych procesów zachodzących między niektórymi składnikami cementu i kruszywa, obniżających mrozoodporność konstrukcji i stanowiących bezpośrednie zagrożenie dla stali zbrojeniowej.

| <ol style="list-style-type: none"> <li>2. zabezpieczyć antykorozyjnie powłokami i wyprawami zewnętrzne powierzchnie betonowe w strefie rozpyleń mgły solnej o zapewnionym odpływie wody, nie narażone na zarysowanie: m.in. powierzchnie zewnętrzne i spodnie kap chodnikowych;</li> <li>3. j/w lecz zabezpieczenia ścian zewnętrznych i spodu ustroju nośnego (płyty z belek żelbetowych). <ul style="list-style-type: none"> <li>– zabezpieczyć zewnętrzne powierzchnie betonowe w strefie rozpyleń mgły solnej o zapewnionym odpływie wody, nie narażone na zarysowanie: m.in. powierzchnie zewnętrzne i spodnie wsporników chodnikowych,</li> <li>– j/w lecz zabezpieczenia ścian zewnętrznych i spodu ustroju nośnego (płyty z belek żelbetowych), korpusów przyczółków i skrzydełek.</li> </ul> </li> </ol> | |

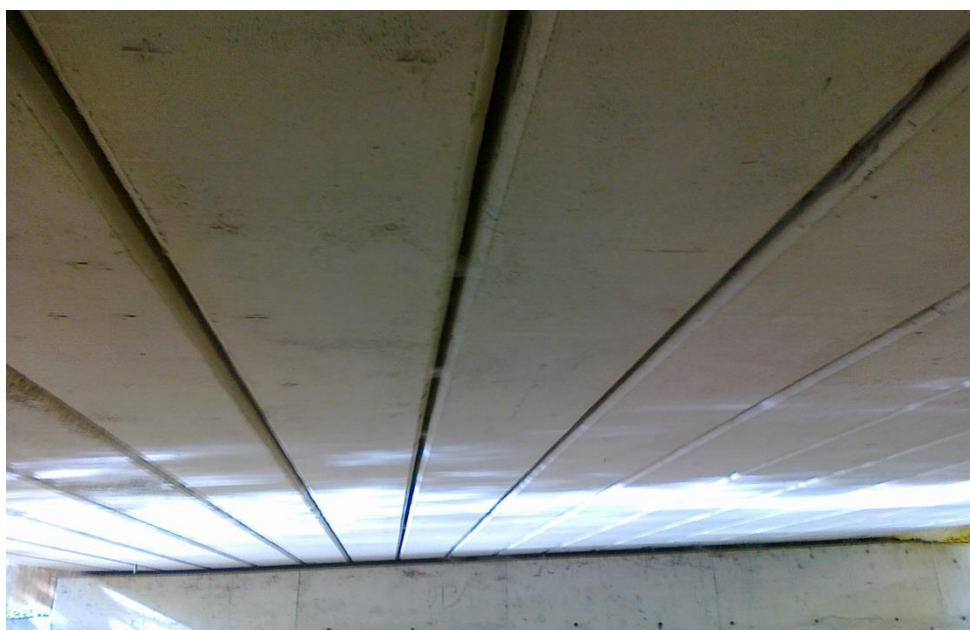
**Zdj. nr 10.** J/w widok spodniej powierzchni dźwigarów belkowych - stan powierzchni żelbetowej płyty pomostowej dostateczny, widoczne drobne wykruszenia betonu i miejscową lekkoporowatą strukturę przypowierzchniową betonu.

| <b>KARTA PRZEGLĄDU ROZSZERZONEGO MOSTU</b> | | <b>3a</b> |
|--|---|---|
| <b>7.1.</b> | <b>Stan belek głównych :</b><br><i>Ustrój niosący płytowy – 17 szt. belek żelbetowych prefabrykowanych typu „Wągrowiec”, w stanie dobrym. Lokalnie na powierzchni betonowej belek widoczne są drobne wykruszenia, które mogą świadczyć o początkach korozji przypowierzchniowej betonu.</i> | |

1. wykonać badania betonu konstrukcji ustroju niosącego płyty – 17szt. belek żelbetowych prefabrykowanych typu „Wągrowiec” oraz korpusów przyczółków, dotyczące oceny jakości betonu „in situ” wg poniższego opisu przyjętych metod badawczych:

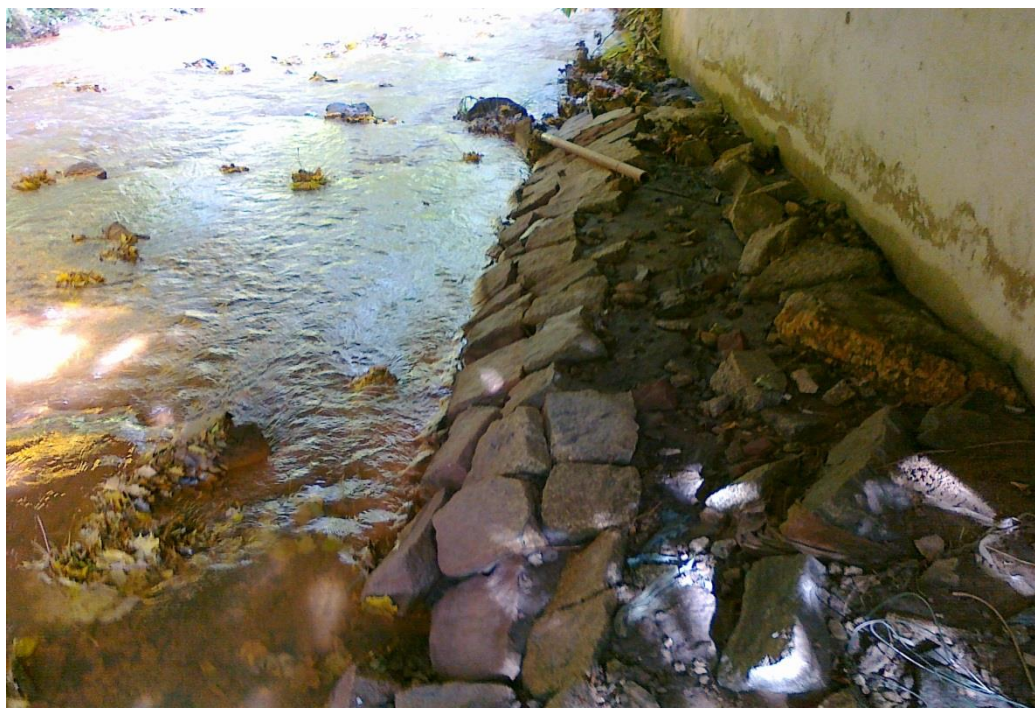
**Zdj. nr 12.** Widok przyczółka prawobrzeżnego od strony górnej wody, stan ogólny okładziny kamiennej umocnienia przyczółka w strefie posadowienia na fundamencie – zły. W konstrukcji umocnienia występują ubytki kamienia i rozluźnienie elementów kamiennych na wysokości przepływającej wody.

6. wykonać naprawę kamiennego zabezpieczenia korpusów przyczółków od strony nurtu rzeki (2017r.), a w przypadku posiadania odpowiednich środków finansowych na BUM, wykonać w obrębie przestrzeni podmostowej umocnienie dna rzeki - o konstrukcji kamiennej lub betonowej.
