# PROTOKÓŁ OKRESOWEJ KONTROLI PIĘCIOLETNIEJ – PRZEGLĄDU ROZSZERZONEGO OBIEKTU MOSTOWEGO

W CIĄGU DROGI POWIATOWEJ: NR P- 45-224 (ul. PIOTROWSKIEGO),  
W KM 0+900 W MIEJSCOWOŚCI WAŁBRZYCH – MOST PRZEZ RZEKĘ  
PEŁCZNICĘ

**JNI: 35008789**

październik 2016 r.

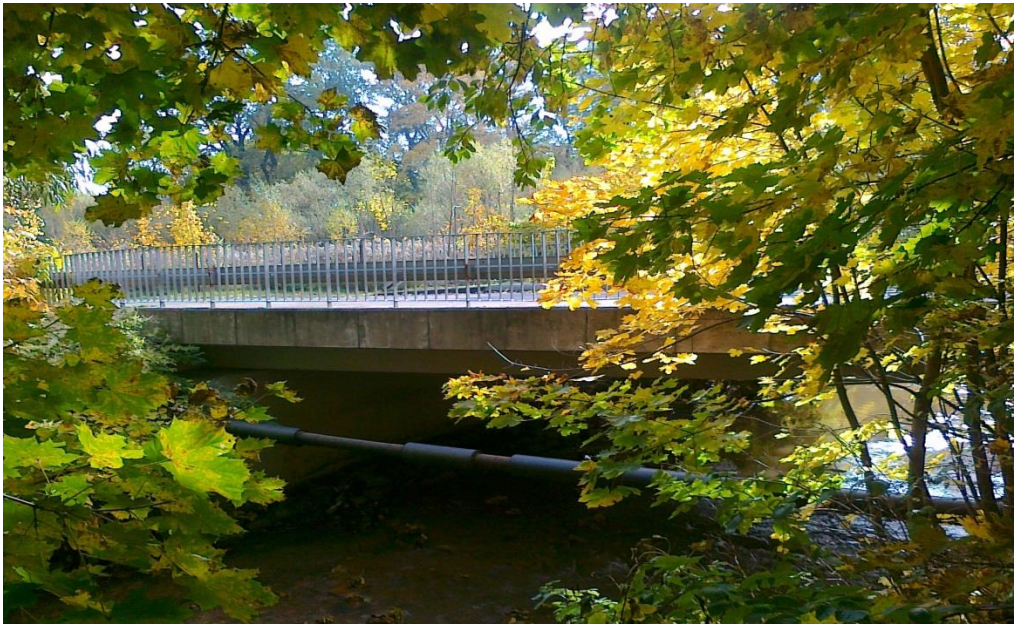
**Zdj. nr 1.** Widok mostu z boku - od strony dolnej wody. Balustrada stalowa oraz struktura powierzchni betonowych: wspornika kapy chodnikowej oraz widocznej części żelbetowej płyty pomostu – w stanie dostatecznym. Zauważalne ślady korozji biologicznej (mchy) i chemicznej (wykwity i plamy) na bocznej powierzchni wspornika chodnikowego oraz ogniska korozji na elementach stalowych balustrady, w szczególności na słupkach w miejscach przymocowania bariery ochronnej – powłoka malarska stanowiąca zabezpieczenie antykorozyjne balustrady jest zniszczona w ca 10%. Plamy i przebarwienia struktury betonu pochodzące od wylugowanego wodorotlenku wapniowego ze spoiwa cementowego, świadczą o obecności jonów  $Cl^-$  w betonie (obniżają mrozoodporność konstrukcji i stanowią bezpośrednie zagrożenie korozyjne dla stali zbrojeniowej).

3. wykonać doraźnie naprawę i uzupełnienie ubytków nawierzchni dojazdów – 2017r.,
  4. wykonać doraźnie zabezpieczenie antykorozyjne konstrukcji stalowych balustrad w miejscach stwierdzonych ognisk korozji (2017r.) oraz przewidzieć w planach BUM na lata 2019-2020 odnowienie powłoki malarskiej na całej powierzchni balustrad,

W latach 2017-20 sukcesywnie, w miarę posiadanych środków finansowych w ramach BUM należy przewidzieć do wykonania prace związane z zabezpieczeniem antykorozyjnym odkrytych powierzchni betonowych elementów konstrukcyjnych mostu, przy użyciu powłok poliuretanowych (PCC) co pozwoli: zredukować nasiąkliwość powierzchniową betonu i wchłanianie substancji szkodliwych, zwiększyć odporność na mróz i mgłę solną, hamować dyfuzję CO<sub>2</sub> (zabezpieczać otulinę zbrojenia przed karbonatyzacją) oraz nie hamować dyfuzji pary wodnej („oddychanie betonu”). W pierwszej kolejności należy:

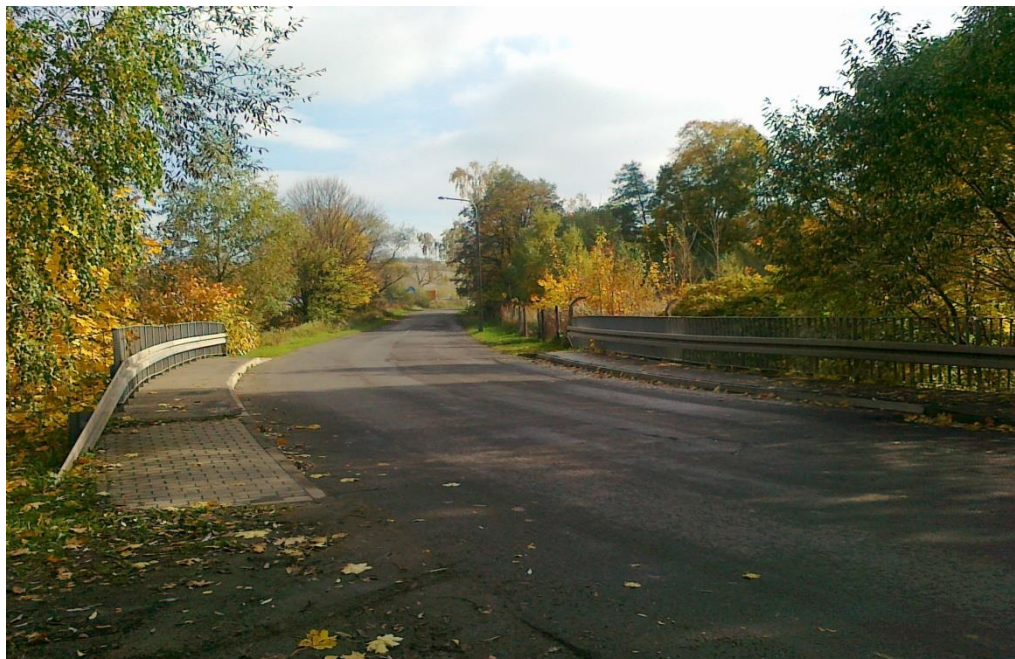
**Zdj.nr 3.** Widok dojazdu do mostu od strony ul. Wrocławskiej, w stronę dzielnicy Poniatów.
