PROTOKÓŁ OKRESOWEJ KONTROLI PIĘCIOLETNIEJ – PRZEGLĄDU ROZSZERZONEGO OBIEKTU MOSTOWEGO

W CIĄGU DROGI POWIATOWEJ: NR P- 45-224 (ul. PIOTROWSKIEGO),
W KM 0+900 W MIEJSCOWOŚCI WAŁBRZYCH – MOST PRZEZ RZEKĘ
PEŁCZNICĘ

październik 2016 r.

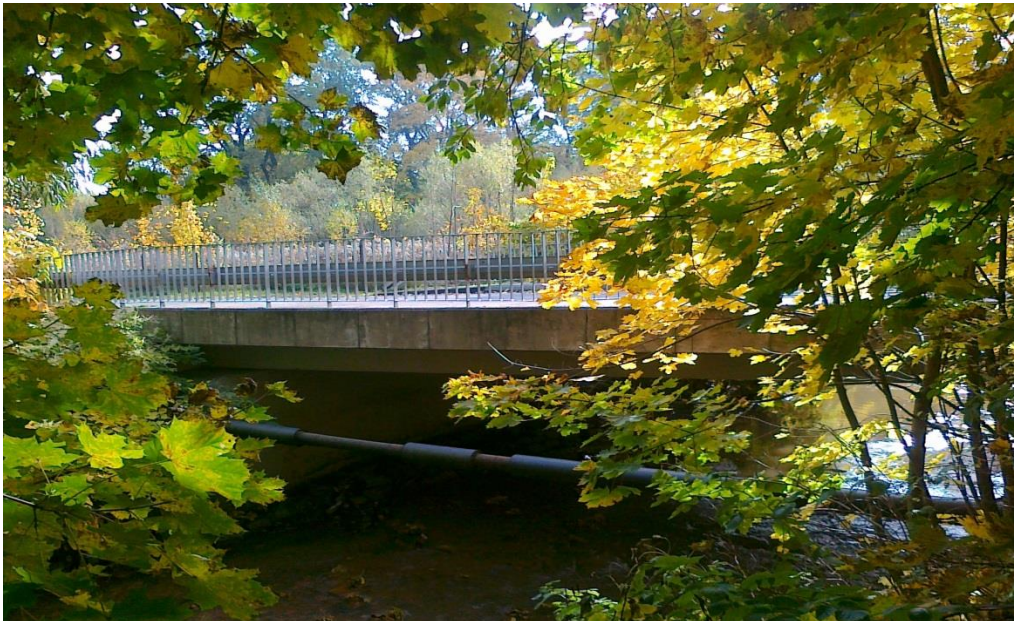
Zdj. nr 1. Widok mostu z boku - od strony dolnej wody. Balustrada stalowa oraz struktura powierzchni betonowych: wspornika kapy chodnikowej oraz widocznej części żelbetowej płyty pomostu – w stanie dostatecznym. Zauważalne ślady korozji biologicznej (mchy) i chemicznej (wykwity i plamy) na bocznej powierzchni wspornika chodnikowego oraz ogniska korozji na elementach stalowych balustrady, w szczególności na słupkach w miejscach przymocowania bariery ochronnej – powłoka malarska stanowiąca zabezpieczenie antykorozyjne balustrady jest zniszczona w ca 10%. Plamy i przebarwienia struktury betonu pochodzące od wylugowanego wodorotlenku wapniowego ze spoiwa cementowego, świadczą o obecności jonów Cl^- w betonie (obniżają mrozoodporność konstrukcji i stanowią bezpośrednie zagrożenie korozyjne dla stali zbrojeniowej).

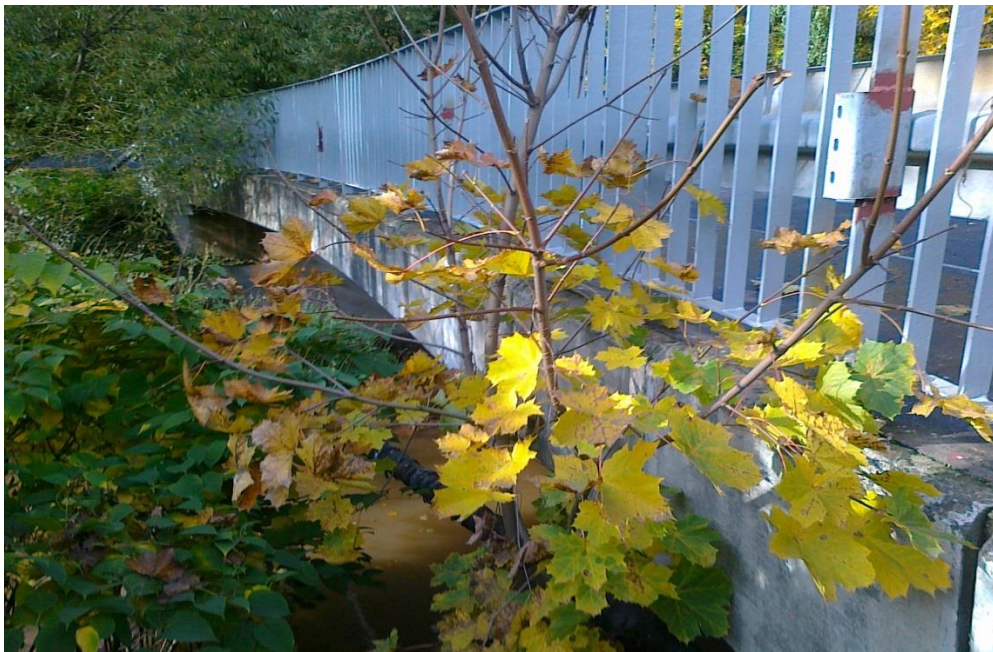
Zdj.nr 2. Widok na most z boku, od strony górnej wody – opis widocznej konstrukcji mostu: j/w.

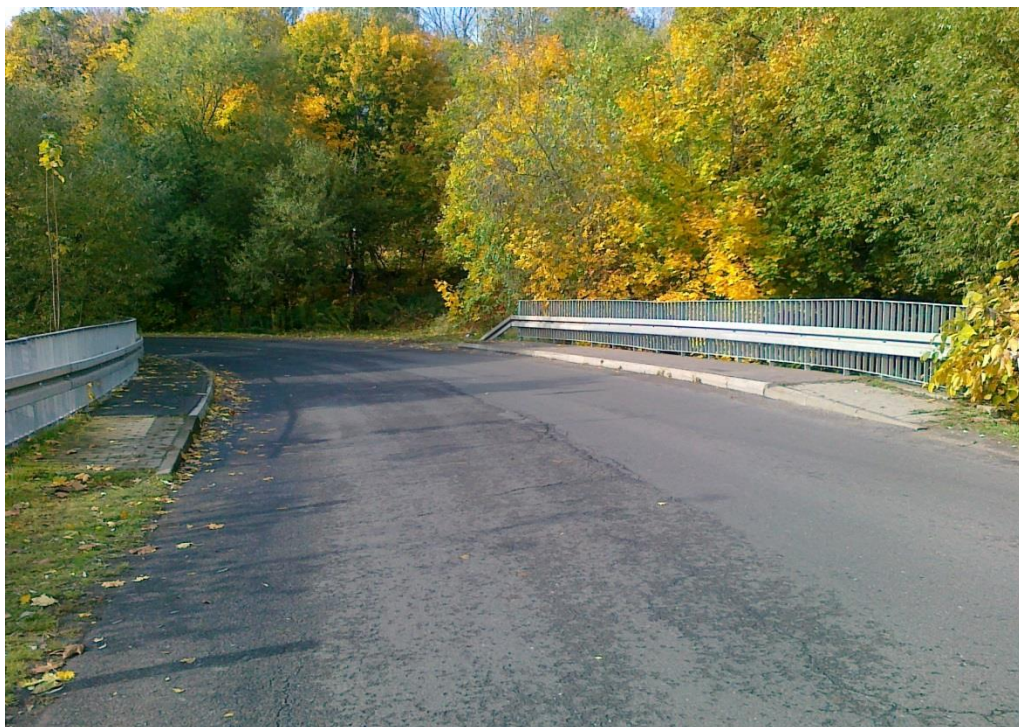
Zdj. nr 4. Widok bitumicznej nawierzchni jezdni mostu i na dojeździe do obiektu (w kierunku ul. Wrocławskiej) – struktura bitumicznej warstwy ścieralnej w stanie dostatecznym, bez wykruszeń i uszkodzeń, widoczne są w strukturze warstwy ścieralnej, wykonanej z betonu asfaltowego, plamy zawilgocenia świadczące o zwiększonej nasiąkliwości nawierzchni. Widoczne są również nieszczelności w podłużnym połączeniu technologicznym nawierzchni bitumicznej. Nawierzchnia z betonu asfaltowego na dojazdach do mostu posiada uszkodzenia w postaci wielokierunkowych spękań i wykruszeń.

11.	Dojazdy do mostu : <i>Stan dojazdów do mostu jest dostateczny, bitumiczna nawierzchnia wymaga remontu cząstkowego.</i>	
12.	Przestrzeń podmostowa i otoczenie obiektu: <i>Ogólnie stan przestrzeni podmostowej i otoczenia obiektu wymaga prac i zabiegów o charakterze porządkowym. Skarpy powyżej skrzydełek są porośnięte roślinnością (gęste trawy i krzaki). W przyszłości dno koryta rzeki wymaga umocnienia z betonu lub kamienia. W korycie potoku pod mostem i w jego otoczeniu występują inne komunalne zanieczyszczenia.</i>

3. wykonać doraźnie naprawę i uzupełnienie ubytków nawierzchni dojazdów – 2017r.,
 4. wykonać doraźnie zabezpieczenie antykorozyjne konstrukcji stalowych balustrad w miejscach stwierdzonych ognisk korozji (2017r.) oraz przewidzieć w planach BUM na lata 2019-2020 odnowienie powłoki malarskiej na całej powierzchni balustrad,

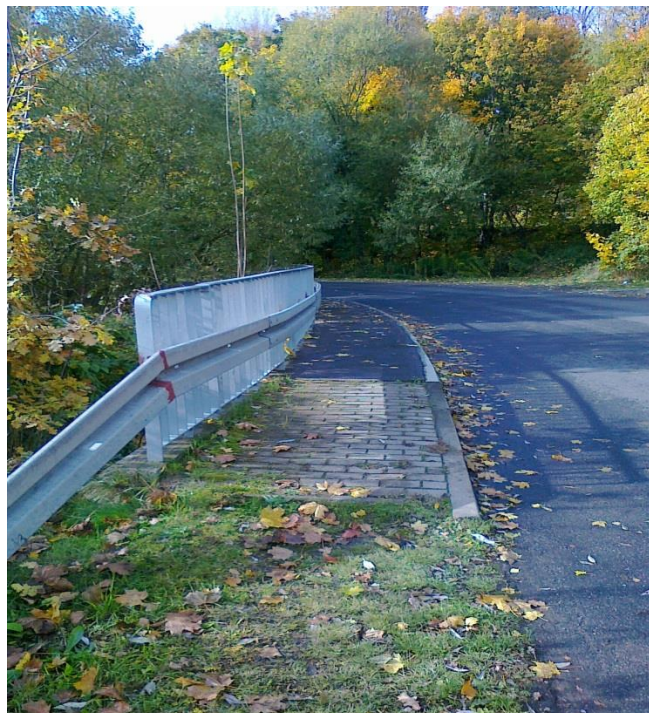
Zdj.nr 5. Widok: wspornika chodnikowego i balustrady (od strony górnej wody) - górna powierzchnia betonowa wspornika zabezpieczona przed przenikaniem wody opadowej warstwą asfaltu lanego. Na stalowych elementach balustrady zamontowana prowadnica bariery ochronnej. Wejście na chodnik ułatwia pochylnia o nawierzchni z brukowej kostki betonowej.

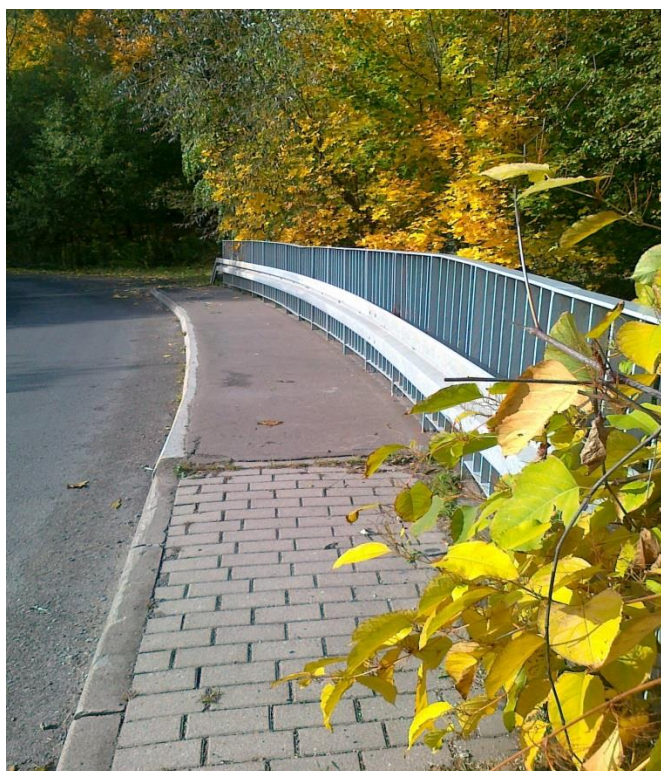
Zdj.nr 6. Widok balustrady stalowej i strefy chodnika (od strony dolnej wody) – opis elementów konstrukcyjnych j/w.

5.	Poręcze i bariery : <i>Obustronne balustrady wykonane z elementów stalowych (płaskowniki), są w stanie dostatecznym, nie posiadają uszkodzeń mechanicznych i są zabezpieczone powłokami antykorozyjnymi, wymagającymi odnowienia powierzchni na ca 10%. Lokalnie widoczne są ogniska korozji, szczególnie na pochwytach i słupkach w miejscach ich osadzenia w konstrukcji betonowej wsporników. Korozja występuje w postaci złuszczeń powłoki i rdzawych zacieków na elementach stalowych. Na balustradach zamontowane są prowadnice stalowych barier ochronnych (typ SP-06).</i>

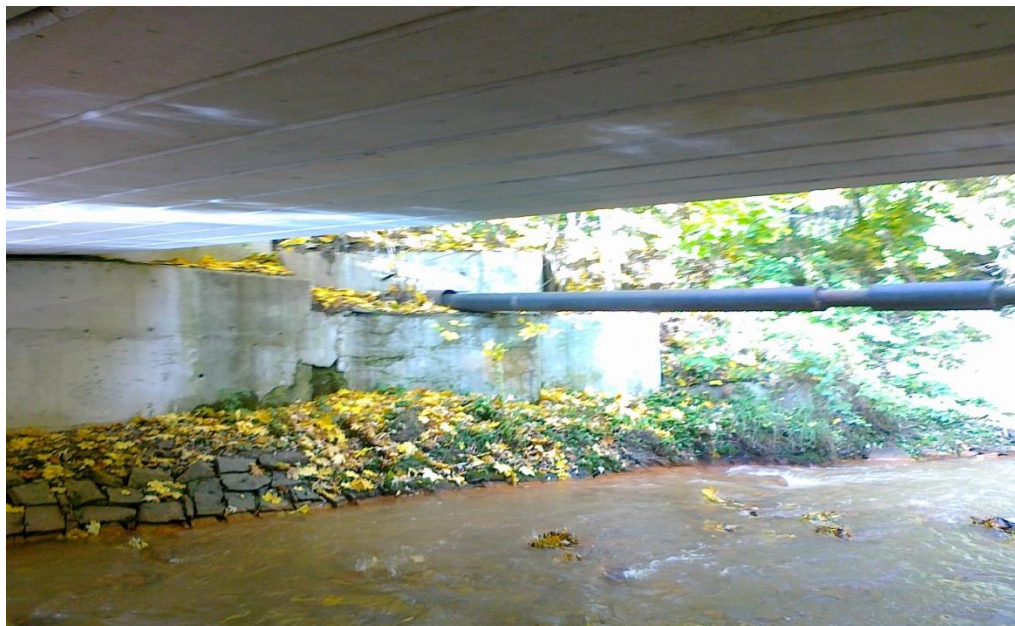
Zdj. nr 7. Widok przestrzeni podmostowej (od strony dolnej wody) - stan ogólny spodniej powierzchni płyty żelbetowej z belek prefabrykowanych typu „WAGROWIEC” jest dostateczny, betonowa powierzchnia nie wykazuje większych zmian i przebarwień. Dno rzeki nie posiada umocnienia i jest w stanie dostatecznym, brak jest pogłębień w dnie koryta rzeki. W kamiennym umocnieniu zabezpieczającym posadowienie betonowego przyczółka lewobrzeżnego widoczne są luźne elementy kamienne, których spoiny pozbawione są zaprawy wiążącej kamienie – uległy wyflukaniu przez nurt przepływającej wody. W konstrukcji betonowej skrzydełka przyczółka lewobrzeżnego zauważalne ubytki i uszkodzenia korpusu.

8.	Stan podpór :	
8.1.	Podpory skrajne (przyczółki) i skrzydełka: <i>Przyczółki posiadają konstrukcję masywną z betonu zbrojonego, a ich korpusy są zabezpieczone okładziną kamienną - od strony nurtu rzeki, na wysokości przepływającej małej wody. Fundamenty podpór posadowione są bezpośrednio na warstwie skalnej lub zwietrzelin. Nie stwierdzono uszkodzeń świadczących o złym stanie fundamentów. Przyczółki posiadają zabezpieczenie przed ich rozmywaniem w formie okładzin kamiennych ułożonych na warstwie betonu; okładziny te są lokalnie uszkodzone i posiadają ubytki kamienia oraz wypłukaną ze spoin zaprawę wiążącą kamienie; okładzina kamienna wymaga naprawy. Konstrukcja betonowa skrzydełek również posiada miejscowe uszkodzenia w postaci drobnych spękań i odprysków.</i>

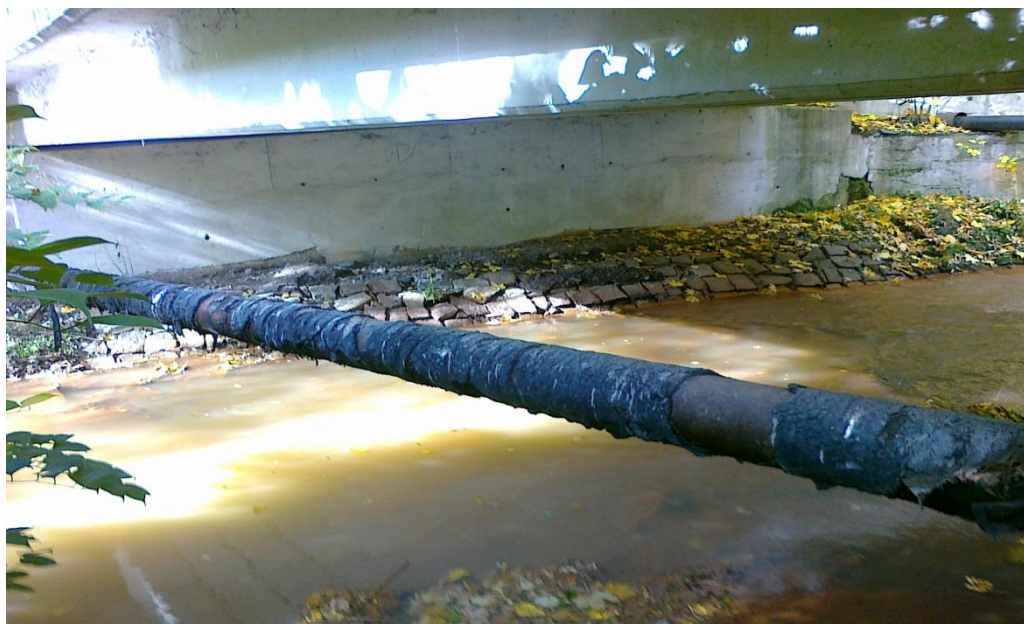
Zdj. nr 8. Widok przestrzeni podmostowej (od strony górnej wody) - dostateczny stan ogólny widocznych powierzchni betonowych: części bocznej powierzchni żelbetowej płyty pomostowej. Kamienna okładzina przyczółka prawobrzeżnego również w stanie dostatecznym. Opis uszkodzeń dla przyczółka lewobrzeżnego jak dla fotografii nr 7.

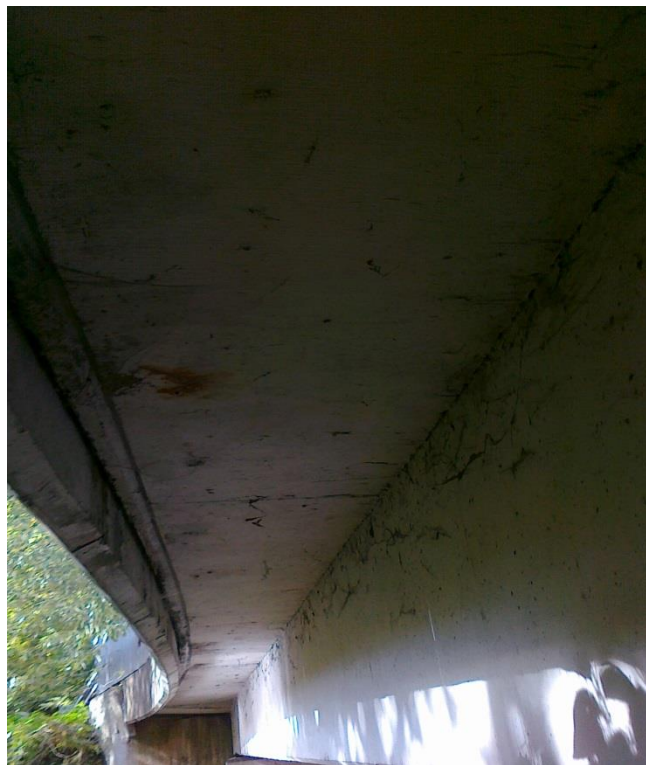
Zdj. nr 9. Widok obiektu z boku (od strony górnej wody) – widok wspornika chodnikowego w stronę przyczółka lewobrzeżnego; zauważalne drobne ślady korozji na przypowierzchniowej spodniej warstwie betonu wspornika chodnikowego, co może świadczyć o obecności jonów Cl^- w betonie w wyniku destrukcyjnych procesów zachodzących między niektórymi składnikami cementu i kruszywa, obniżających mrozoodporność konstrukcji i stanowiących bezpośrednie zagrożenie dla stali zbrojeniowej.

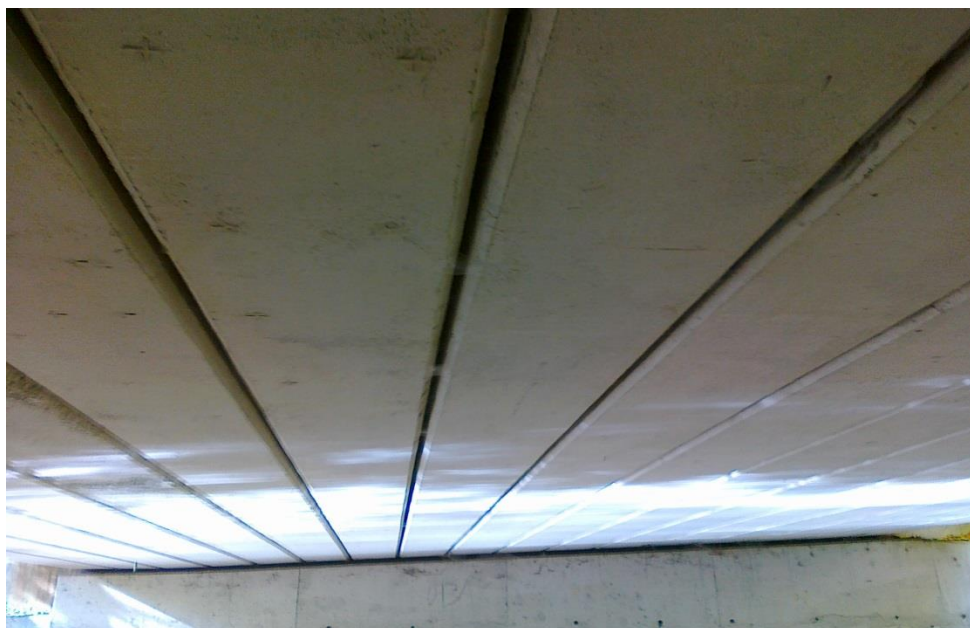
Zdj. nr 10. J/w widok spodniej powierzchni dźwigarów belkowych - stan powierzchni żelbetowej płyty pomostowej dostateczny, widoczne drobne wykruszenia betonu i miejscową lekkoporowatą strukturę przypowierzchniową betonu.

KARTA PRZEGLĄDU ROZSZERZONEGO MOSTU		3a
ARKUSZ SPOSTRZEŻEŃ z dnia : 24 października 2016 r.		
7.1.	Stan belek głównych : <i>Ustrój niosący płytowy – 17 szt. belek żelbetowych prefabrykowanych typu „Wągrowiec”, w stanie dobrym. Lokalnie na powierzchni betonowej belek widoczne są drobne wykruszenia, które mogą świadczyć o początkach korozji przypowierzchniowej betonu.</i>

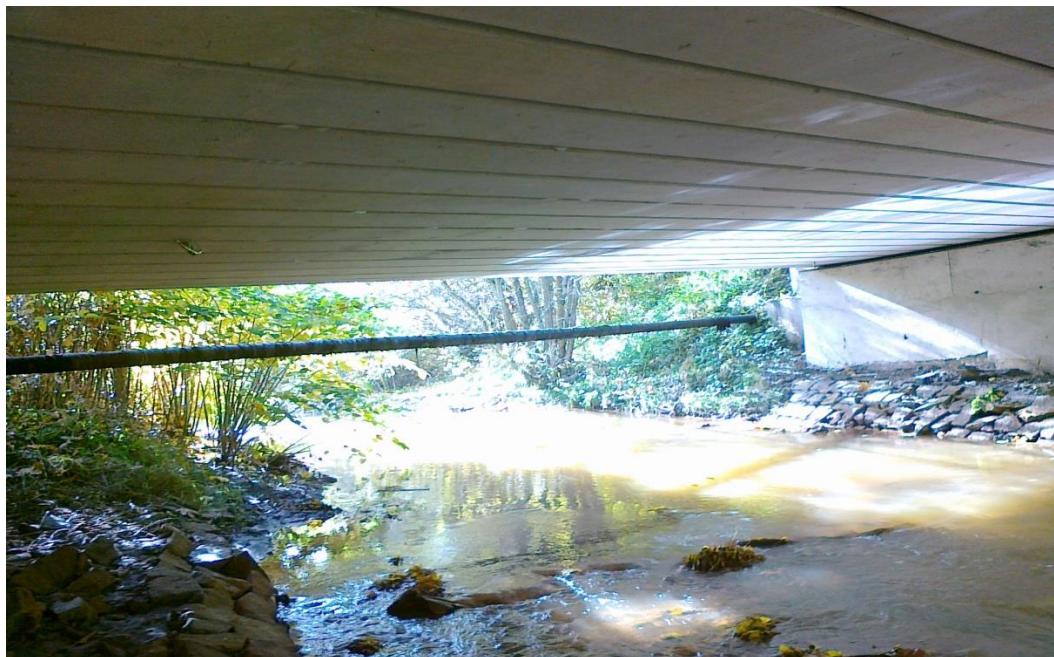
Zdj. nr 11. Widok przestrzeni podmostowej (w stronę górnej wody) - widok części spodniej płyty; stan powierzchni żelbetowej płyty pomostowej dostateczny – widoczne drobne wykruszenia betonu i lekkoporowatą strukturę przypowierzchniową betonu. Widoczne lokalne ubytki i luźną konstrukcję kamiennego umocnienia w strefie posadowienia przyczółków.

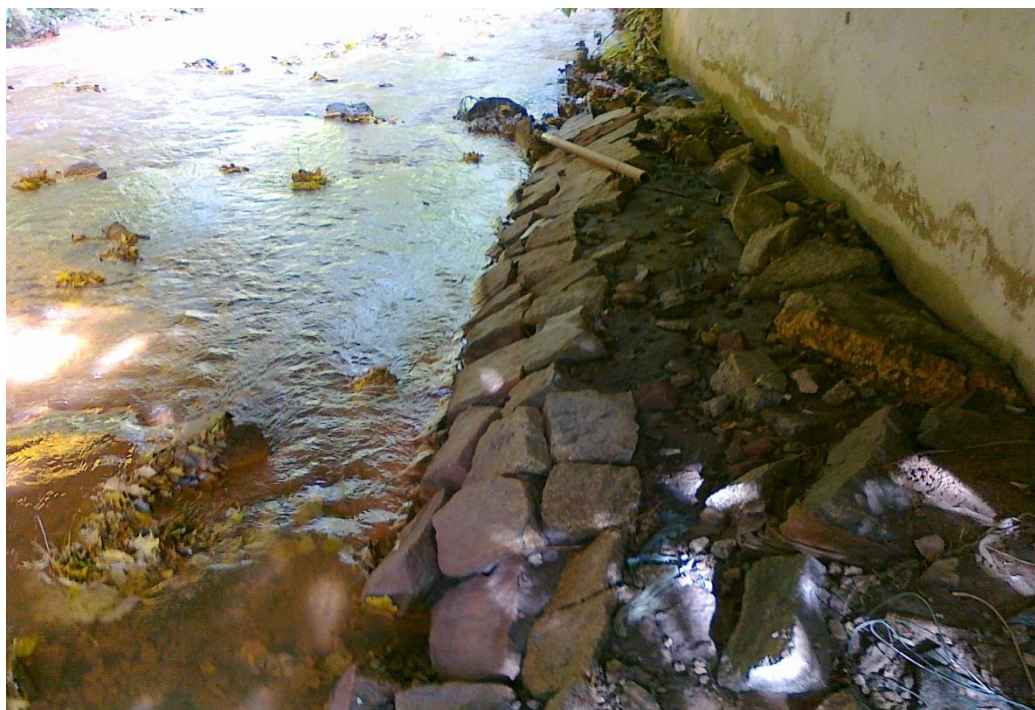
Zdj. nr 12. Widok przyczółka prawobrzeżnego od strony górnej wody, stan ogólny okładziny kamiennej umocnienia przyczółka w strefie posadowienia na fundamencie – zły. W konstrukcji umocnienia występują ubytki kamienia i rozluźnienie elementów kamiennych na wysokości przepływającej wody.

6. wykonać naprawę kamiennego zabezpieczenia korpusów przyczółków od strony nurtu rzeki (2017r.), a w przypadku posiadania odpowiednich środków finansowych na BUM, wykonać w obrębie przestrzeni podmostowej umocnienie dna rzeki - o konstrukcji kamiennej lub betonowej.
