ZAPYTANIE W SPRAWACH PROJEKTOWYCH

BUDOWA OBWODNICZY WAŁBRZYCHA W CIĄGU DROGI KRAJOWEJ NR 35

mur oporowy przy Browarnej

KONSTRUKCJA OPOROWA W CIĄGU DRÓGI KRAJOWEJ DK-35 (8+040.915 - 8+061.00)

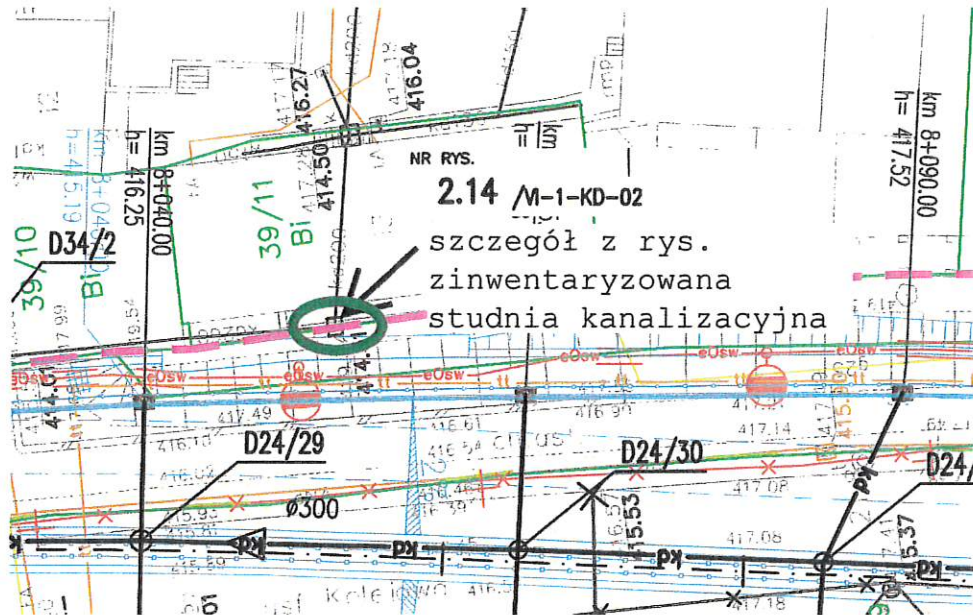
Szczegół rysunku 2.14

Dodatkowo po szczegółowej analizie dokumentacji projektowej i wizji w terenie stwierdzono, że drenaż przedstawiony na przekroju poprzecznym muru oporowego nie jest możliwy do wykonania w lokalizacji wskazanej przez Projektanta z uwagi na:

a.) różne wysokości posadowienia poszczególnych koszy gabionowych,

b.) zaprojektowanie obrysu "połowy" muru oporowego wzdłuż granicy przekazanego placu budowy. Wykonanie drenażu, zasypki za murem, a nawet samej poduszki żwirowej wymaga zajęcia działek poza przekazanym placem budowy i odstąpienia piwnic budynku przy ul.Chrobrego 14, którego rzędnej posadowienia nie można stwierdzić z uwagi na brak dokumentacji projektowej i brak zgody właściciela na inwentaryzację wnętrza budynku,

c.) brak wskazania kanalizacji deszczowej, do której należy wpiąć w/w drenaż jak i brak szczegółu realizacji danego drenażu.

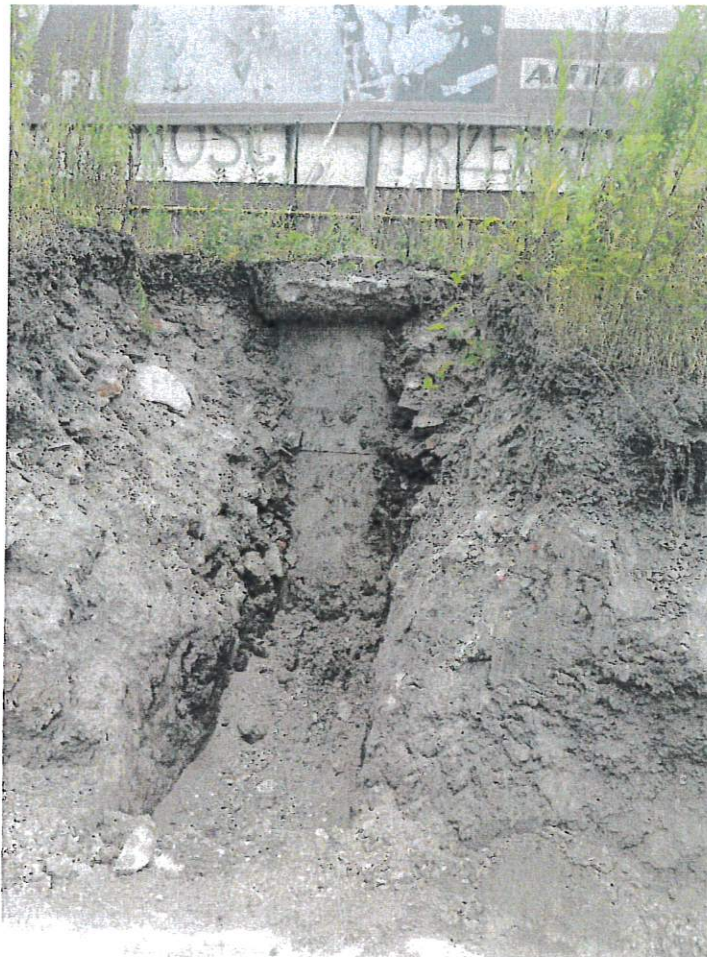
Po wytyczeniu lokalizacji muru oporowego z koszy gabionowych i inwentaryzacji zlokalizowanej za istniejącym budynkiem przy ul.Chrobrego 14 studni kanalizacji deszczowej stwierdzono :

- nieprzeznaczona do rozbiórki istniejąca studnia kanalizacyjna wykonana została z kregów betonowych ustawionych na komorze o kształcie zbliżonym do prostokąta, którego krawędzie wychodzą poza obrys kregów betonowych (inwentaryzacja podstawy studni bez rozbiórki komory nie jest możliwa do wykonania z uwagi na jej wysokość)

Zdjęcie zinventaryzowanej studni przy BROWARNEJ (odstłonięta część jest wykonana z kręgów po otwarciu włazu można zauważyć, że kręgi ułożono na niżej wykonanej komorze o kształcie prostokąta)

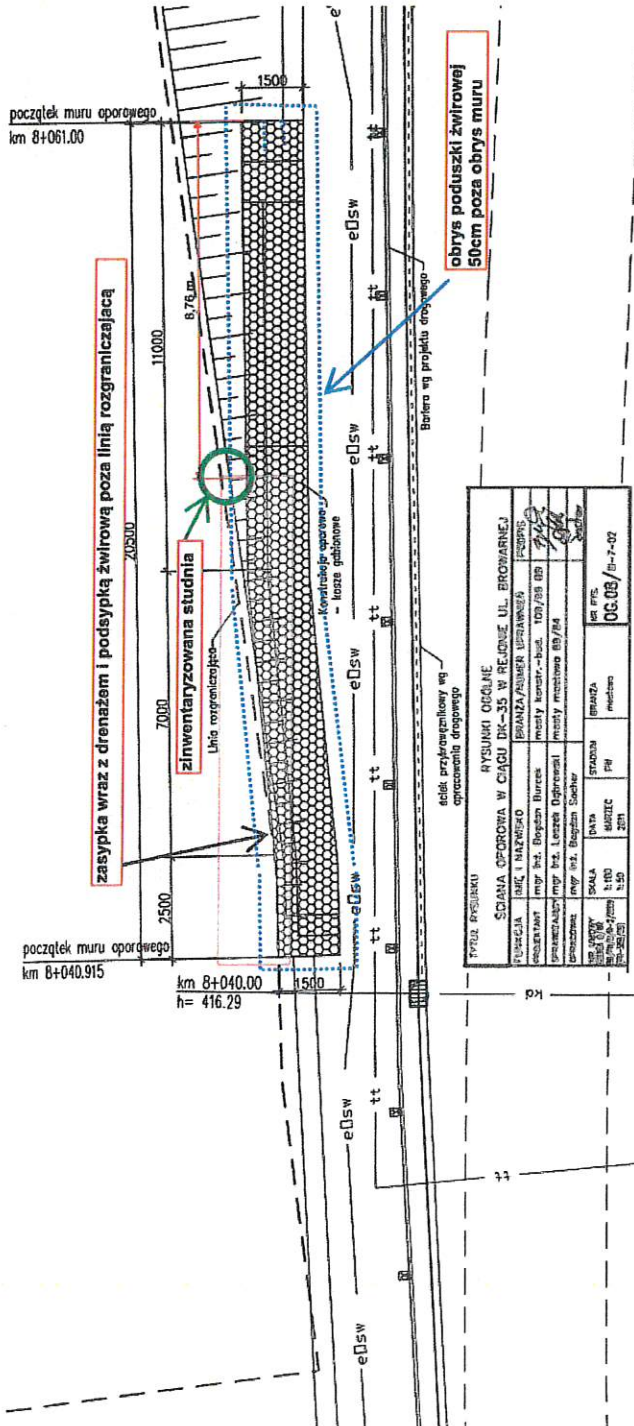
RZUT Z GÓRY
1:100

- część zinwentaryzowanych kregów wchodzi w zakres koszy gabionowych (załącznik nr 2)
